## PROZESSSTEUERUNG MIT ZITZENDESINFEKTIONSANLAGEN AUF DER KUH PLATTFORM

Ian C Ohnstad<sup>1</sup>, Colin Kingston<sup>2</sup>, Richard Hiley<sup>2</sup>, Matthew Barker<sup>2</sup> und Mark Cinderey<sup>2</sup>

<sup>1</sup> The Dairy Group, Taunton, Somerset, GB; <sup>2</sup> Ambic Equipment Ltd, Witney, Oxfordshire, GB

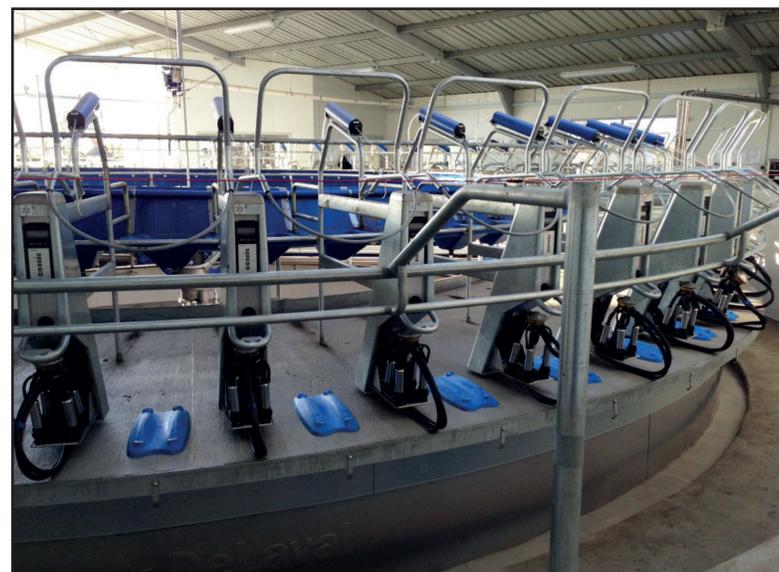
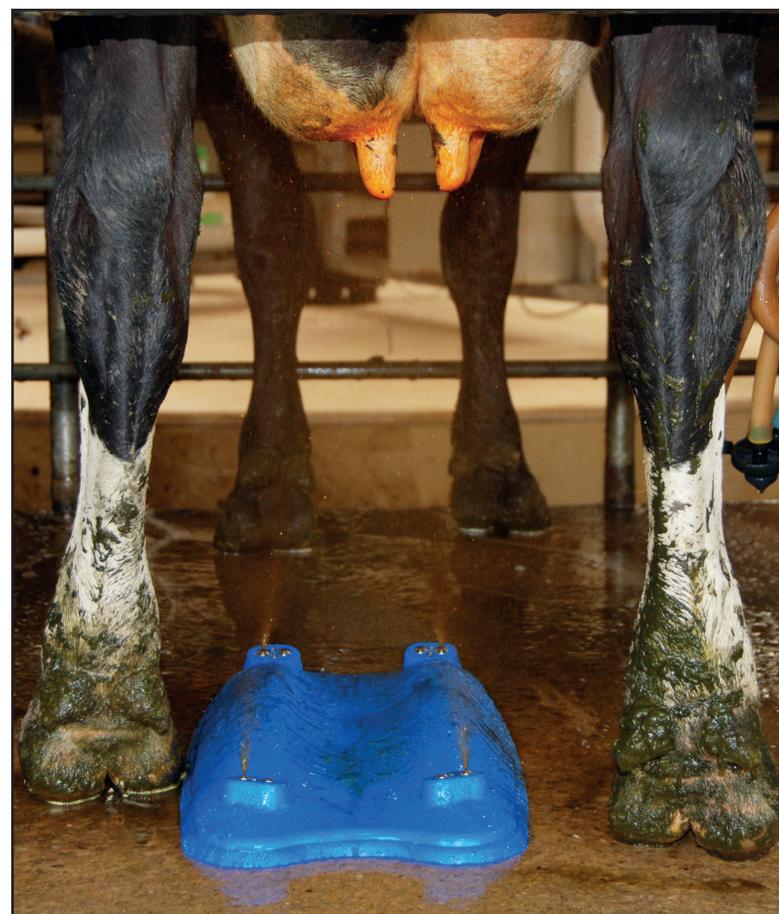
Die Auswertung ergab 96,0 % für das Zitzenende und 91 % für die Zitzenseiten. Die Ergebnisse v. a. für die Zitzenseitenbedeckung zeigen eine deutliche Verbesserung im Vergleich zum Sprühen von Hand (91 % verglichen mit 50,3 %).

Mit dem Ziel, diese Unterschiede zu verringern und eine gewisse Prozesssteuerung bei dem Arbeitsschritt einzuführen, wurde eine Bewertung des Ablaufs mit einer auf der Kuhplattform fest montierten Anlage zur Zitzendesinfektion im Melkarussell (Ambic Equipment Ltd, Locate 'n' Spray™) durchgeführt.
